**VALORACIÓN DE BIENES INMUEBLES  
CONDOMINIO VERTICAL COMERCIAL ANTARES  
Código SUGEVAL 469**

**N I0312-F25-BPFI-OCE**

**MERCEDES, MONTES DE OCA, SAN JOSÉ**

**FEBRERO, 2025**

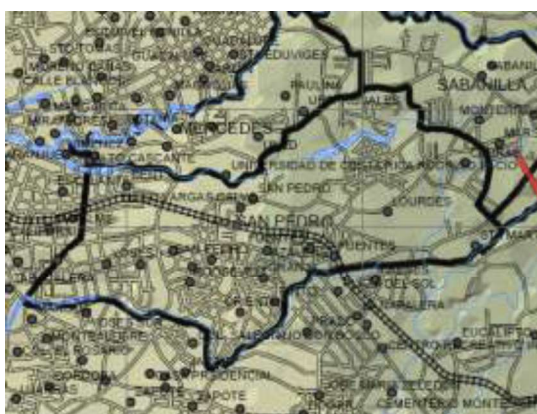
Según la clasificación de riesgos de la Comisión Nacional de emergencias, en el mapa de amenazas naturales potenciales del cantón de Montes de Oca, no se asocia ninguna potencial amenaza natural cercana a la zona donde se ubica el inmueble valorado.

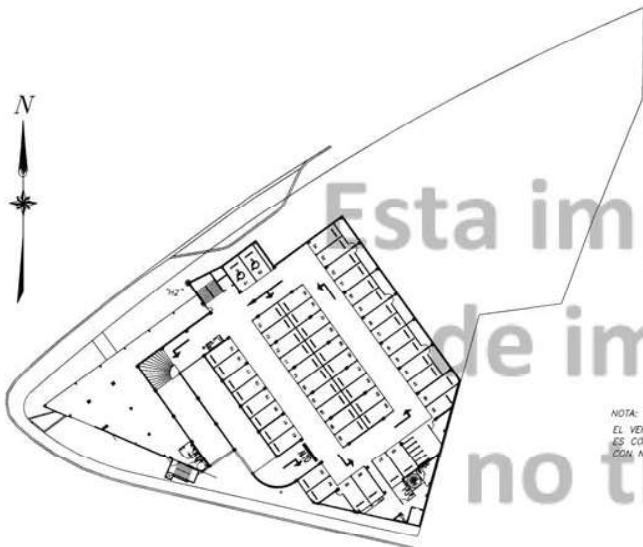
DETALLE FINCA FILIAL L17  
ESCALA 1:100

NOTA:  
EL VERTICE H3 DE LA PLANTA ARQUITECTONICA NIVEL 3  
ES COINCIDENTE CON EL PUNTO H2 DE LA PLANTA NIVEL 2  
CON NIVEL 0+3.50 CON UNA DIFERENCIA EN ALTURA DE 3.50m.

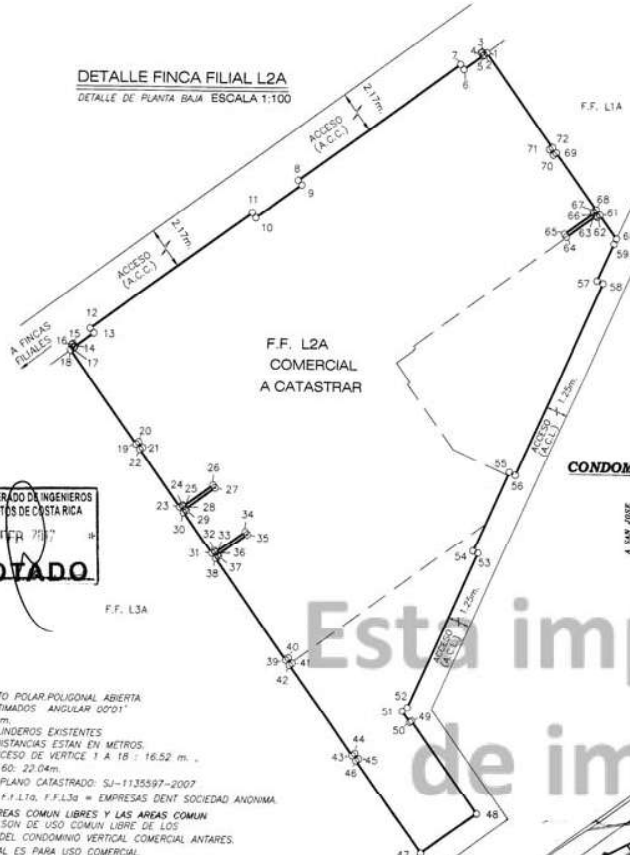
DETALLE FINCA FILIAL L2A  
DETALLE DE PLANTA BAJA ESCALA 1:100

AREA: 184m<sup>2</sup>
